Firma Hagedorn Bautenschutz
 Weiherstraße 13
 57555 Mundersbach
Prüfer Gabi Zimmer Hagedorn

Auftraggeber Musterkunde

Auftrag Prüfung Schimmelpilzbefall

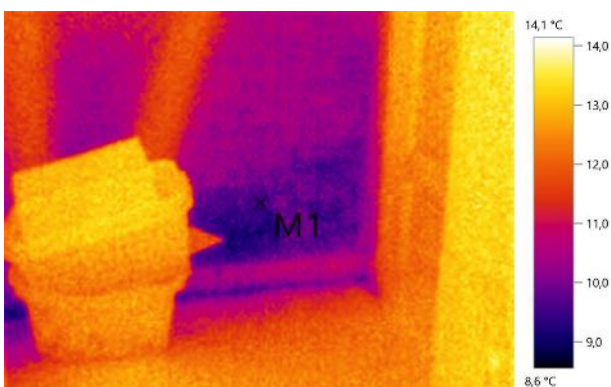
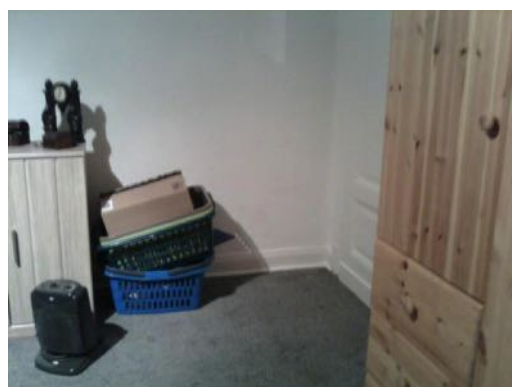
Bilddaten: **Datum:** 21.12.2017
Uhrzeit: 17:31:43
Datei: IR000012.BMT

| Messobjekte | Temp. [°C] | Emiss. | Refl. Temp. [°C] | Bemerkungen |
|---|---|---|---|---|
| Messpunkt 1 | 9,5 | 0,95 | 20,0 | CenterSpot |

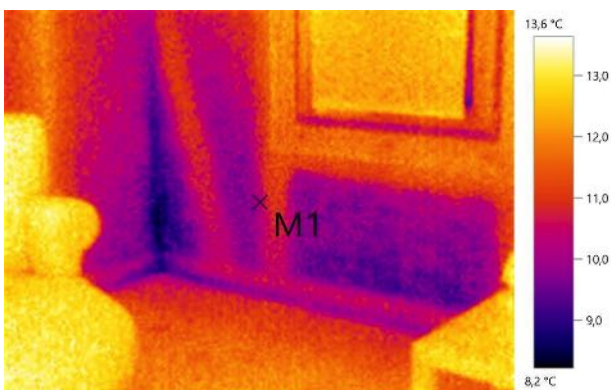
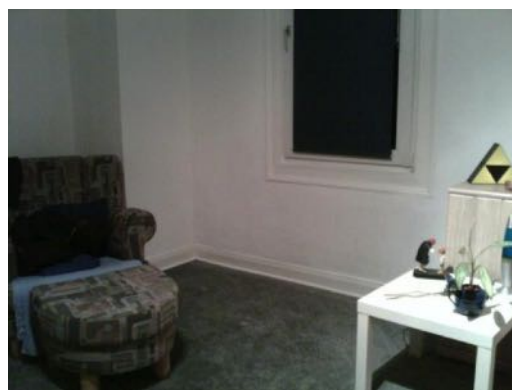
Bilddaten: **Datum:** 21.12.2017
Uhrzeit: 17:32:06
Datei: IR000013.BMT

| Messobjekte | Temp. [°C] | Emiss. | Refl. Temp. [°C] | Bemerkungen |
|---|---|---|---|---|
| Messpunkt 1 | 10,0 | 0,95 | 20,0 | CenterSpot |

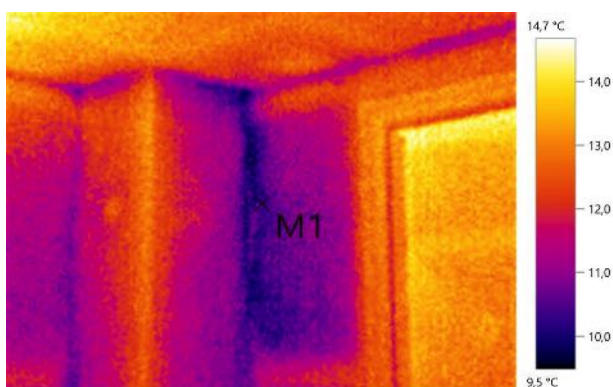
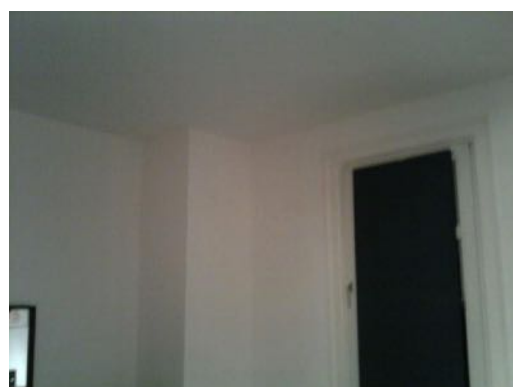
Bilddaten: Datum: 21.12.2017 Emissionsgrad: 0,95
 Uhrzeit: 17:32:40 Refl. Temp. [°C]: 20,0
 Datei: IR000014.BMT

| Messobjekte | Temp. [°C] | Emiss. | Refl. Temp. [°C] | Bemerkungen |
|---|---|---|---|---|
| Messpunkt 1 | 10,2 | 0,95 | 20,0 | CenterSpot |

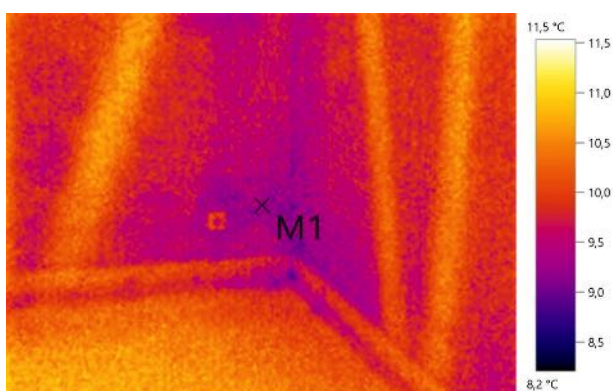
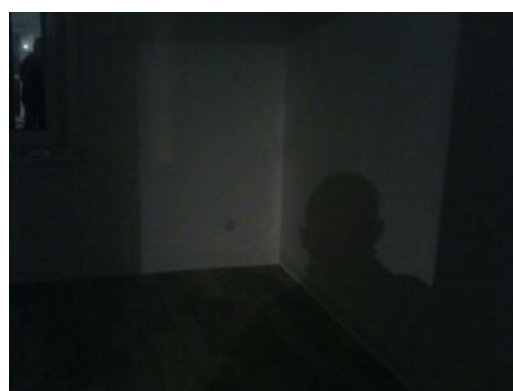
Bilddaten: Datum: 21.12.2017 Emissionsgrad: 0,95
 Uhrzeit: 17:33:21 Refl. Temp. [°C]: 20,0
 Datei: IR000015.BMT

| Messobjekte | Temp. [°C] | Emiss. | Refl. Temp. [°C] | Bemerkungen |
|---|---|---|---|---|
| Messpunkt 1 | 8,9 | 0,95 | 20,0 | CenterSpot |

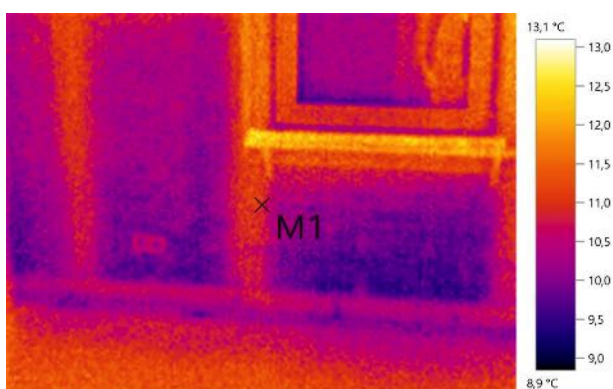
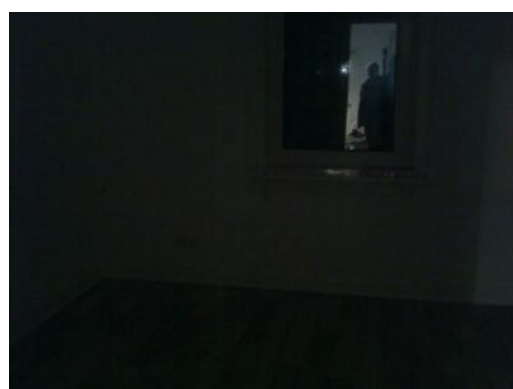
Bilddaten: Datum: 21.12.2017 Emissionsgrad: 0,95
 Uhrzeit: 17:33:31 Refl. Temp. [°C]: 20,0
 Datei: IR000016.BMT

| Messobjekte | Temp. [°C] | Emiss. | Refl. Temp. [°C] | Bemerkungen |
|---|---|---|---|---|
| Messpunkt 1 | 10,9 | 0,95 | 20,0 | CenterSpot |

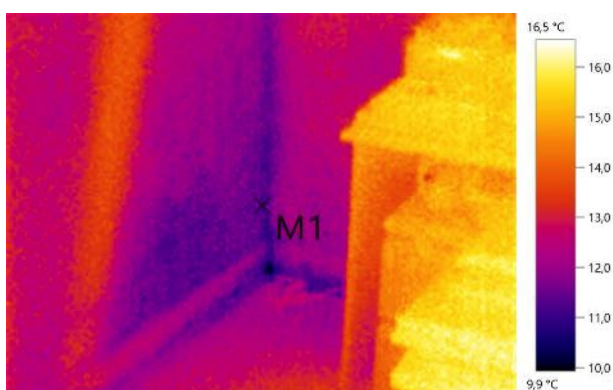
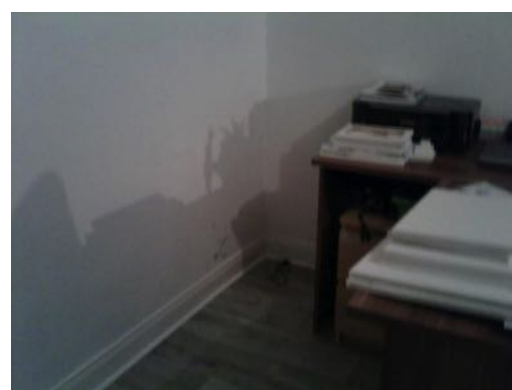
Bilddaten: Datum: 21.12.2017 Emissionsgrad: 0,95
 Uhrzeit: 17:33:59 Refl. Temp. [°C]: 20,0
 Datei: IR000017.BMT

| Messobjekte | Temp. [°C] | Emiss. | Refl. Temp. [°C] | Bemerkungen |
|---|---|---|---|---|
| Messpunkt 1 | 11,1 | 0,95 | 20,0 | CenterSpot |

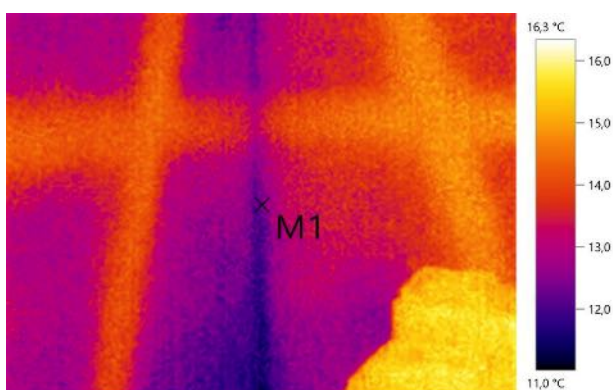
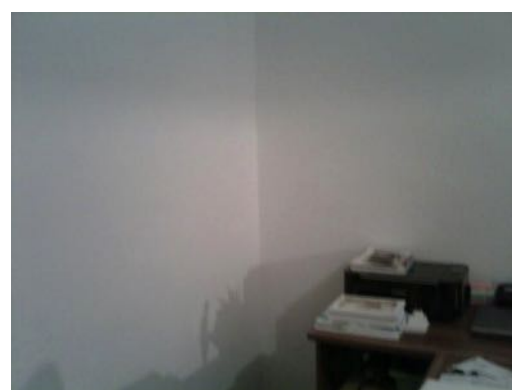
Bilddaten: Datum: 21.12.2017 Emissionsgrad: 0,95
 Uhrzeit: 17:34:10 Refl. Temp. [°C]: 20,0
 Datei: IR000018.BMT

| Messobjekte | Temp. [°C] | Emiss. | Refl. Temp. [°C] | Bemerkungen |
|---|---|---|---|---|
| Messpunkt 1 | 12,2 | 0,95 | 20,0 | CenterSpot |

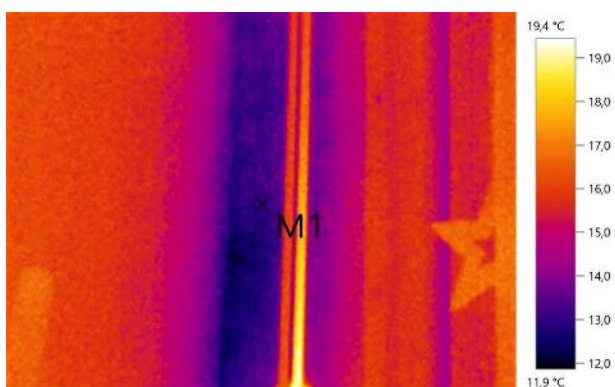
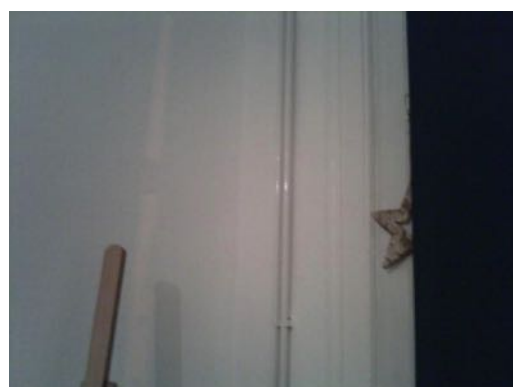
Bilddaten: Datum: 21.12.2017 Emissionsgrad: 0,95
 Uhrzeit: 17:34:28 Refl. Temp. [°C]: 20,0
 Datei: IR000019.BMT

| Messobjekte | Temp. [°C] | Emiss. | Refl. Temp. [°C] | Bemerkungen |
|---|---|---|---|---|
| Messpunkt 1 | 13,0 | 0,95 | 20,0 | CenterSpot |

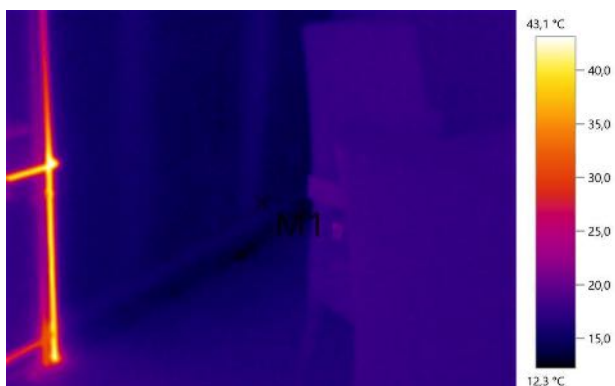
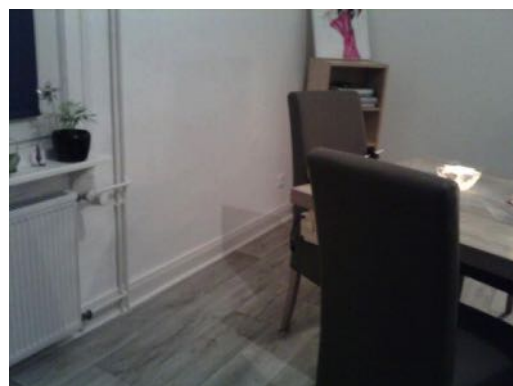
Bilddaten: Datum: 21.12.2017 Emissionsgrad: 0,95
 Uhrzeit: 17:34:51 Refl. Temp. [°C]: 20,0
 Datei: IR000020.BMT

| Messobjekte | Temp. [°C] | Emiss. | Refl. Temp. [°C] | Bemerkungen |
|---|---|---|---|---|
| Messpunkt 1 | 14,1 | 0,95 | 20,0 | CenterSpot |

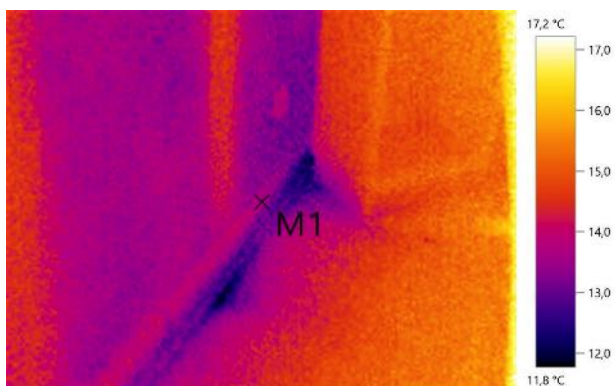
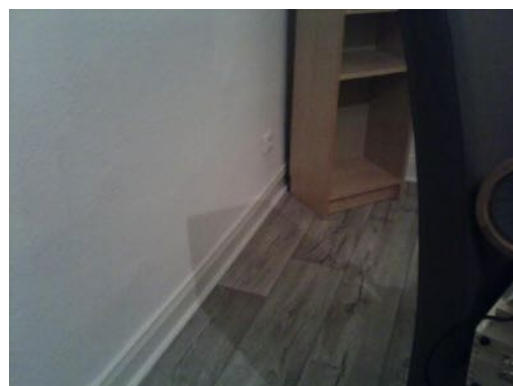
Bilddaten: **Datum:** 21.12.2017 **Emissionsgrad:** 0,95
 Uhrzeit: 17:35:14 **Ref. Temp. [°C]:** 20,0
 Datei: IR000021.BMT

| Messobjekte | Temp. [°C] | Emiss. | Ref. Temp. [°C] | Bemerkungen |
|---|---|---|---|---|
| Messpunkt 1 | 13,5 | 0,95 | 20,0 | CenterSpot |

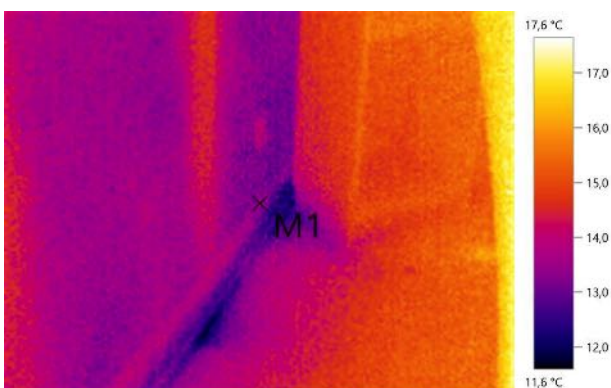
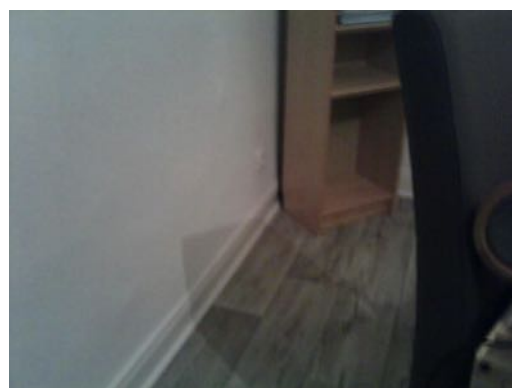
Bilddaten: **Datum:** 21.12.2017 **Emissionsgrad:** 0,95
 Uhrzeit: 17:35:27 **Ref. Temp. [°C]:** 20,0
 Datei: IR000022.BMT

| Messobjekte | Temp. [°C] | Emiss. | Ref. Temp. [°C] | Bemerkungen |
|---|---|---|---|---|
| Messpunkt 1 | 13,6 | 0,95 | 20,0 | CenterSpot |

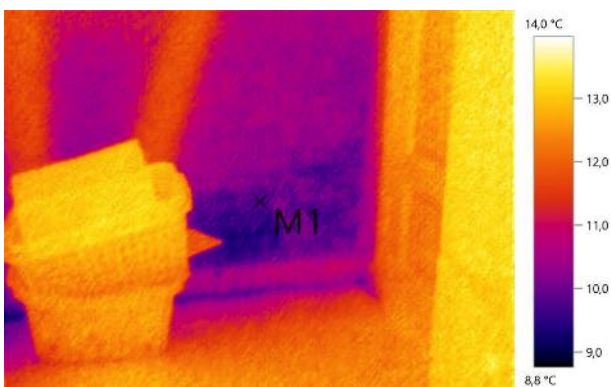
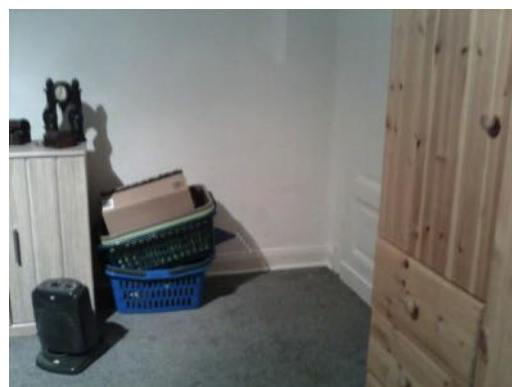
Bilddaten: **Datum:** 21.12.2017 **Emissionsgrad:** 0,95
 Uhrzeit: 17:31:43 **Ref. Temp. [°C]:** 20,0
 Datei: SR000012.BMT

| Messobjekte | Temp. [°C] | Emiss. | Ref. Temp. [°C] | Bemerkungen |
|---|---|---|---|---|
| Messpunkt 1 | 9,4 | 0,95 | 20,0 | CenterSpot |

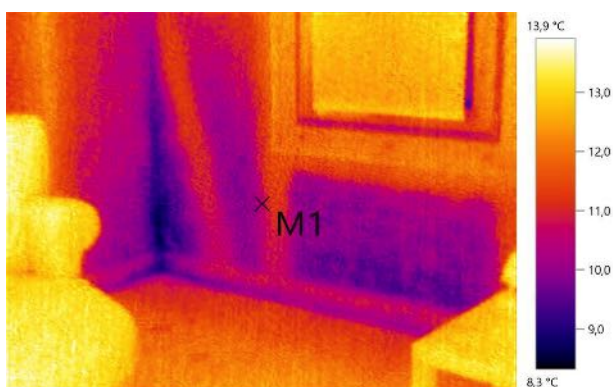
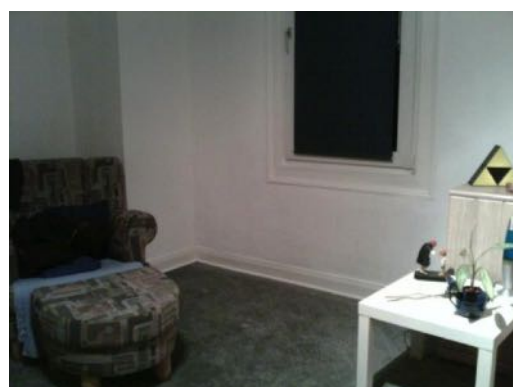
Bilddaten: **Datum:** 21.12.2017 **Emissionsgrad:** 0,95
 Uhrzeit: 17:32:06 **Refl. Temp. [°C]:** 20,0
 Datei: SR00013.BMT

| Messobjekte | Temp. [°C] | Emiss. | Refl. Temp. [°C] | Bemerkungen |
|---|---|---|---|---|
| Messpunkt 1 | 10,1 | 0,95 | 20,0 | CenterSpot |

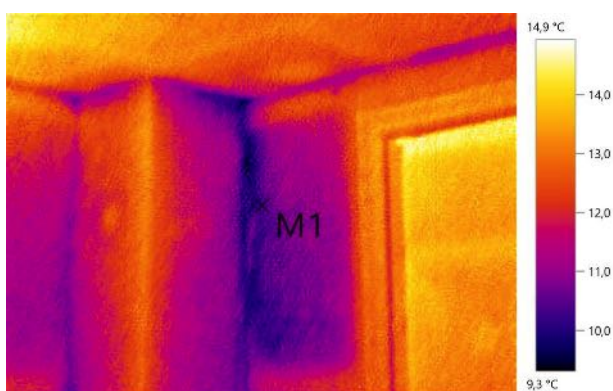
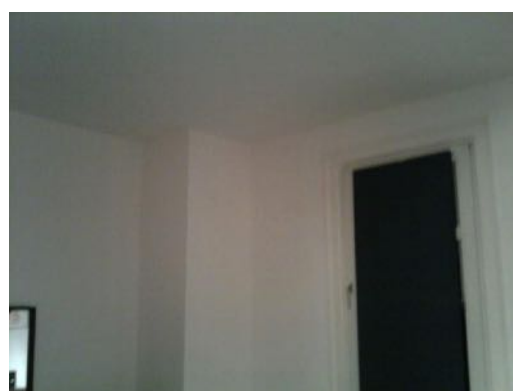
Bilddaten: **Datum:** 21.12.2017 **Emissionsgrad:** 0,95
 Uhrzeit: 17:32:40 **Refl. Temp. [°C]:** 20,0
 Datei: SR00014.BMT

| Messobjekte | Temp. [°C] | Emiss. | Refl. Temp. [°C] | Bemerkungen |
|---|---|---|---|---|
| Messpunkt 1 | 10,4 | 0,95 | 20,0 | CenterSpot |

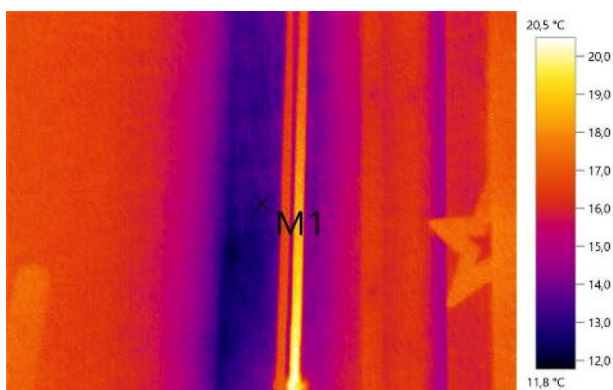
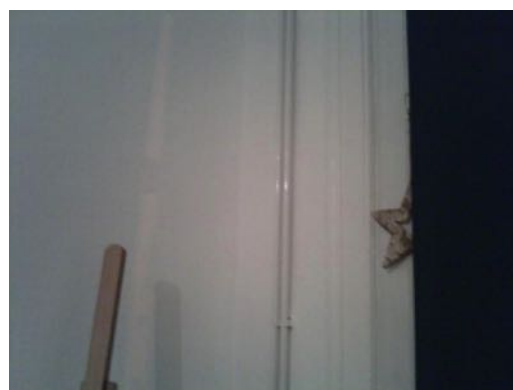
Bilddaten: Datum: 21.12.2017 Emissionsgrad: 0,95
 Uhrzeit: 17:34:28 Refl. Temp. [°C]: 20,0
 Datei: SR000019.BMT

| Messobjekte | Temp. [°C] | Emiss. | Refl. Temp. [°C] | Bemerkungen |
|---|---|---|---|---|
| Messpunkt 1 | 13,3 | 0,95 | 20,0 | CenterSpot |

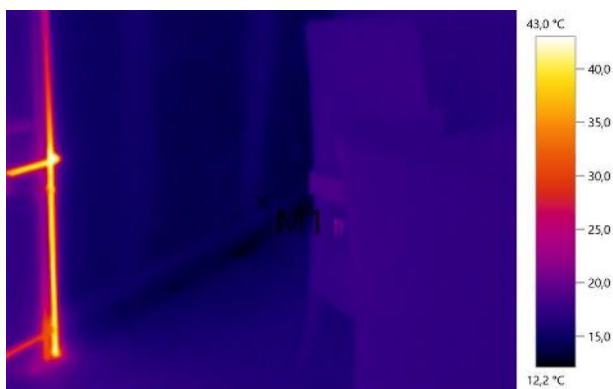
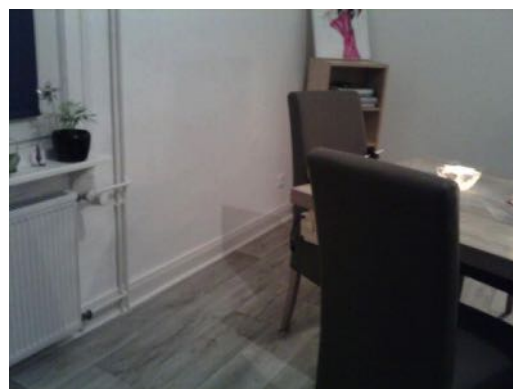
Bilddaten: Datum: 21.12.2017 Emissionsgrad: 0,95
 Uhrzeit: 17:34:51 Refl. Temp. [°C]: 20,0
 Datei: SR000020.BMT

| Messobjekte | Temp. [°C] | Emiss. | Refl. Temp. [°C] | Bemerkungen |
|---|---|---|---|---|
| Messpunkt 1 | 13,9 | 0,95 | 20,0 | CenterSpot |

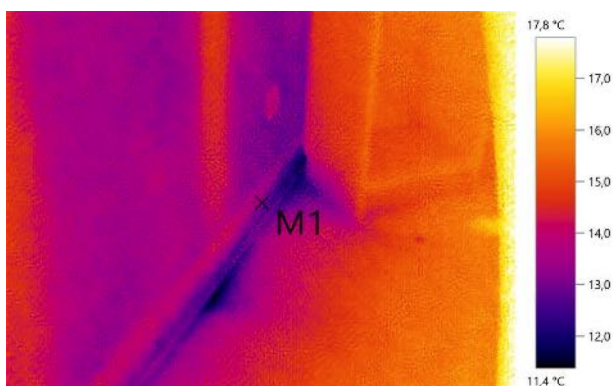
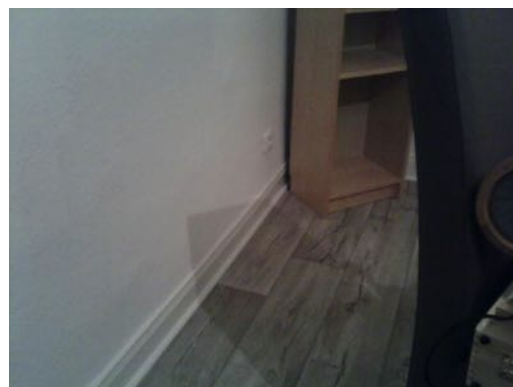
| | Datei: | SR000021.BMT | | |

| Messobjekte | Temp. [°C] | Emiss. | Refl. Temp. [°C] | Bemerkungen |
|---|---|---|---|---|
| Messpunkt 1 | 13,3 | 0,95 | 20,0 | CenterSpot |

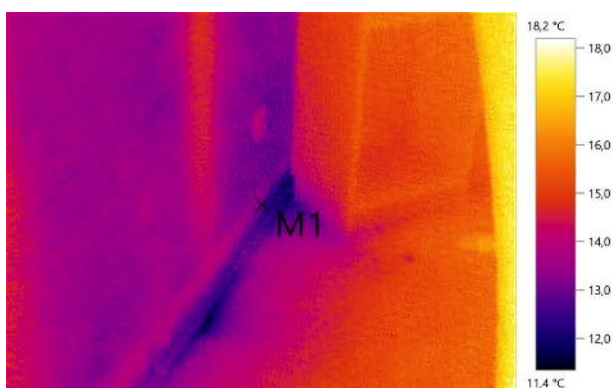
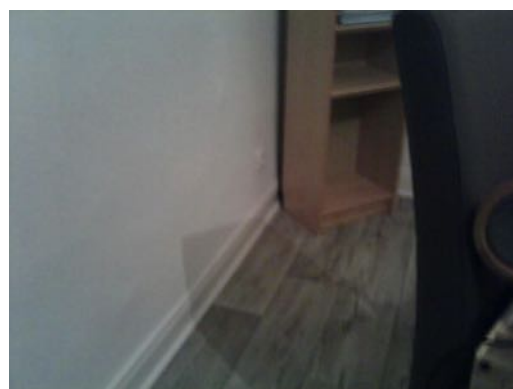
| | Datei: | SR000022.BMT | | |

| Messobjekte | Temp. [°C] | Emiss. | Refl. Temp. [°C] | Bemerkungen |
|---|---|---|---|---|
| Messpunkt 1 | 12,9 | 0,95 | 20,0 | CenterSpot |

Fazit: Der Wandaufbau begünstigt eine Taupunktverschiebung auf das innere der Wände, somit kann nach den gemessenen Parametern schon temporär Schwitzwasser an den Aussenwänden auftreten.
Eine energetische Sanierung mit Wohnklimaplatzen ist hier zu empfehlen, da dieser Wandaufbau eine max. Energieeffizienz von "D" erreicht.
